Planimetria ELABORATO TECNICO DELLE COPERTURE - stato di PROGETTO	Scala 1:50
--	------------

Oggetto: EDIFICIO PLURIUSO EX SAIFA.  
Lavori di efficientamento energetico di parte della copertura

10

Oggetto tavola:  
**PROGETTO DEFINITIVO - ESECUTIVO**  
 Elaborato Tecnico delle Coperture ETC

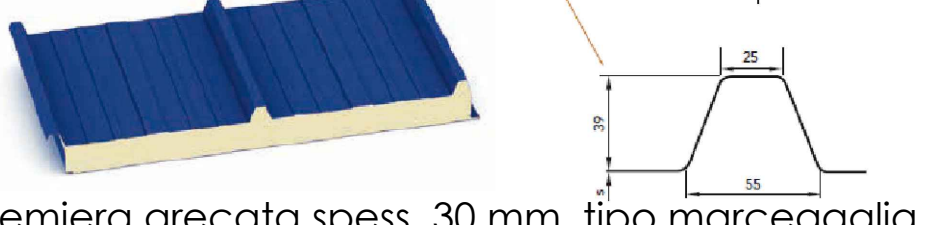
<p>Lemiera grecata spess. 30 mm, tipo marcegaglia TD3 - interasse grecatura 50 cm Colore previsto: ROSSO TETTO - TESTA DI MORO a scelta dell'amministrazione comunale</p>	<p><b>PUNTO DI ANCORAGGIO WCLM25</b></p>

<p><b>Linea di ancoraggio UNI EN 795 Tipo C</b>          [Punto di ancoraggio LINEA VITA ]          Produttore: WURTH; Modello: WCLM 25;          Tipo/Classe: Tipo C;          N° max. utilizzatori: 3;          Controllo/manutenzione: Ogni anno</p>	<p>All'occorrenza. In ogni caso annualmente</p>
